**EXCELENTÍSSIMO SENHOR DOUTOR JUIZ DE DIREITO DA 1ª. VARA
DE FALÊNCIAS E RECUPERAÇÕES JUDICIAIS DO FORO CENTRAL -
COMARCA DE SÃO PAULO - SP**

AUTOS Nº 1088198-02.2014.8.26.0100

**WALMIR PEREIRA MODOTTI, Engenheiro e
EVANDRO HENRIQUE, Engenheiro, Peritos Judiciais, nomeados nos AUTOS
DA FALÊNCIA DE SANTA MARINA SAÚDE LTDA., dando por terminados
seus estudos, diligências e vistorias, vem apresentar suas conclusões,
expressas no seguinte LAUDO em anexo, pelo qual chegou ao valor de mercado
conforme resumo a seguir, para o imóvel localizado na Rua Gustavo da
Silveira, nº 1.110, Vila Mascote, Cidade de São Paulo, Estado de São
Paulo, matriculado sob nº 75.599, no Sexto CRI de São Paulo.**

Vista do Imóvel Avaliando, localizado na Rua Gustavo da Silveira,
nº 1.110, Vila Mascote, Cidade de São Paulo, Estado de São Paulo,
matriculado sob nº 75.599, no Sexto CRI de São Paulo.

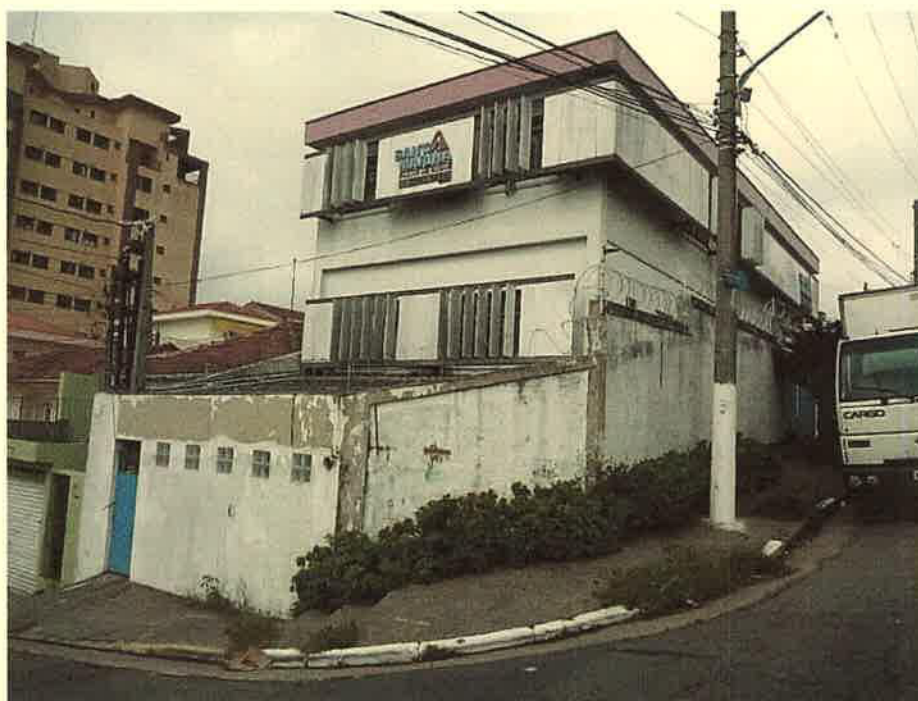
FOTO 03

VISTA DA FACHADA DO IMÓVEL OBJETO DA PRESENTE AÇÃO.

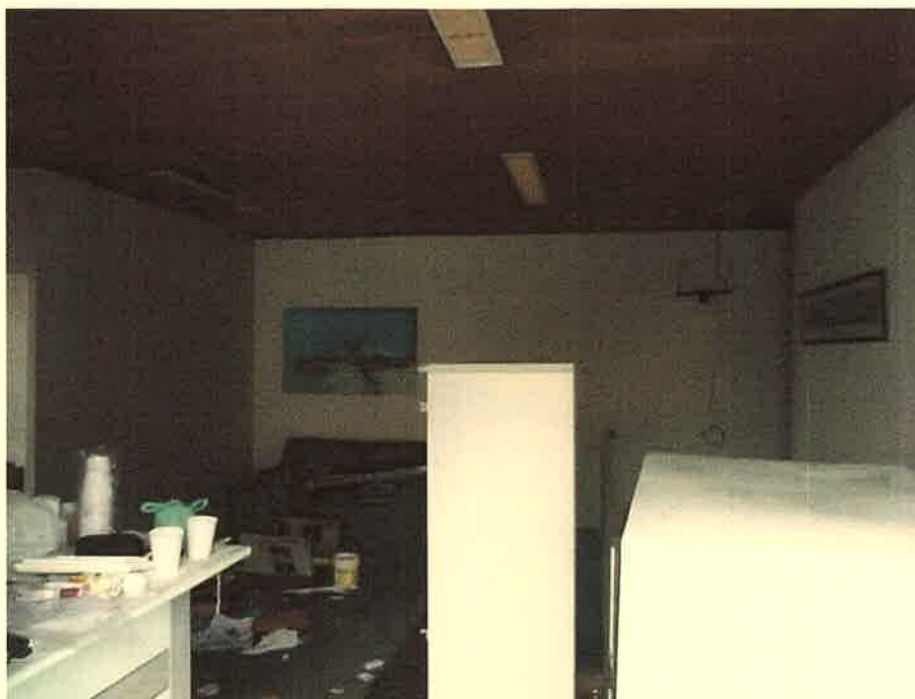
FOTO 08

- PISO: Cerâmico.
PAREDE(S): Divisória.
TETO: Madeira.
PORTA(S): Sem porta(s).
Sem porta(s).
JANELA(S): Sem janela(s).

VISTA DA RECEPÇÃO.

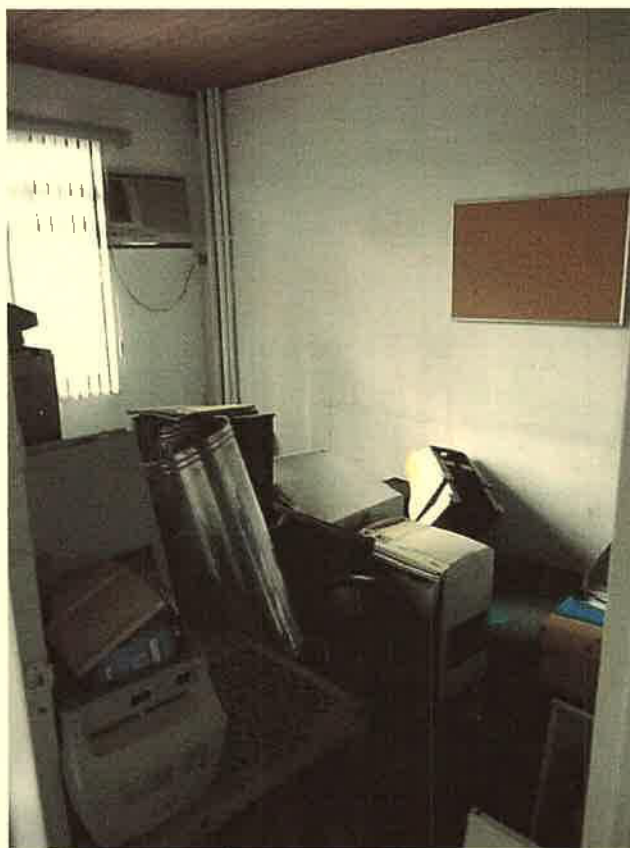
FOTO 09

- PISO: Cerâmico.
PAREDE(S): Divisória.
TETO: Madeira.
PORTA(S): Divisória.
Sem porta(s).
JANELA(S): Alumínio com vidro.
Corredoiça.

VISTA DE UMA DAS SALAS.

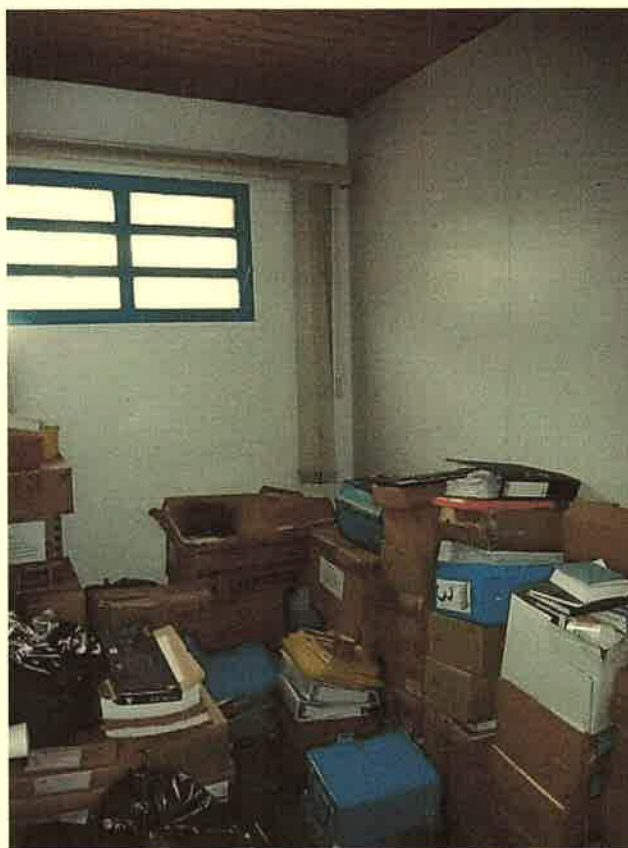
FOTO 10

- PISO: Cerâmico.
PAREDE(S): Divisória.
TETO: Madeira.
PORTA(S): Divisória.
Sem porta(s).
JANELA(S): Madeira com vidro.
Basculante.

VISTA DE UMA DAS SALAS.

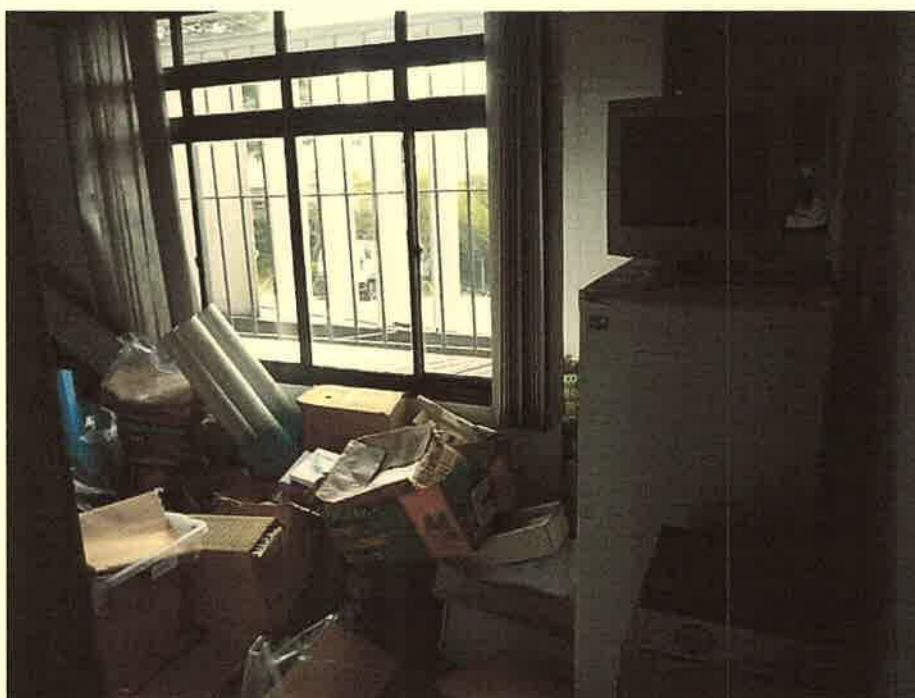
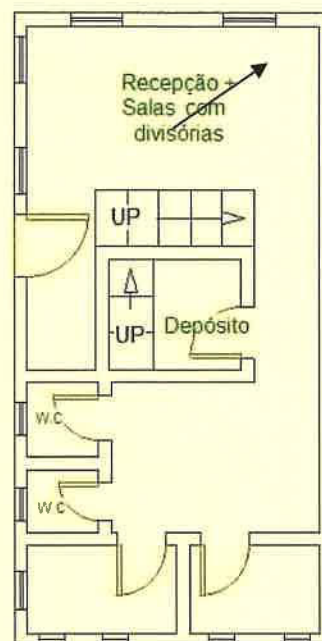
FOTO 11

- PISO: Cerâmico.
PAREDE(S): Divisória.
TETO: Madeira.
PORTA(S): Divisória.
Sem porta(s).
JANELA(S): Alumínio com vidro.
Corredoiça.

OUTRA VISTA DE UMA DAS SALAS.

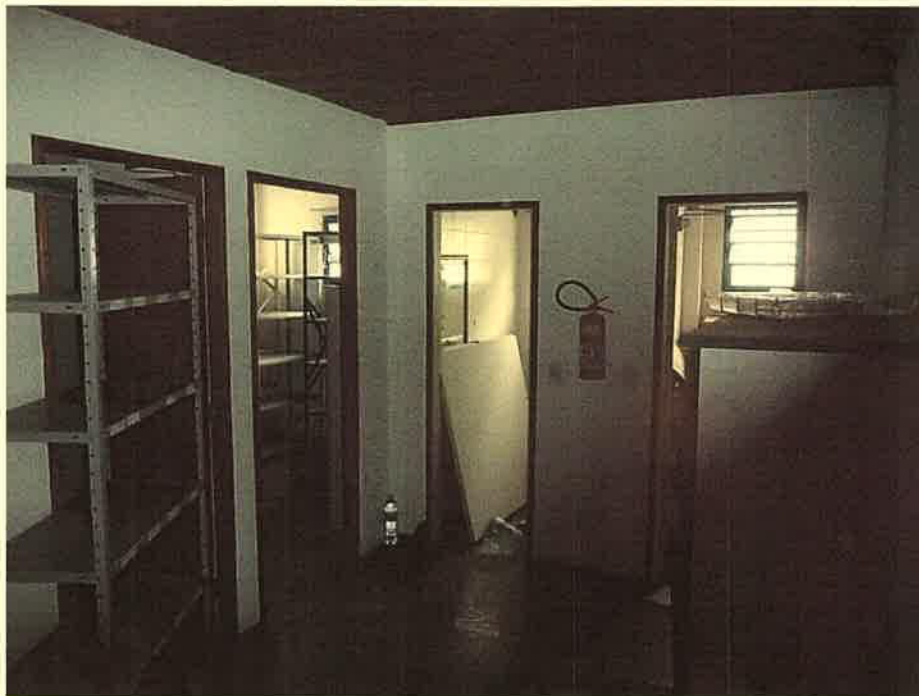
FOTO 12

- PISO: Cerâmico.
PAREDE(S): Pintura látex sobre argamassa.
TETO: Madeira.
PORTA(S): Madeira.
Giro de 1 folha (dobradiças).
JANELA(S): Sem janela(s).

VISTA DO CORREDOR DE ACESSO AS SALAS.

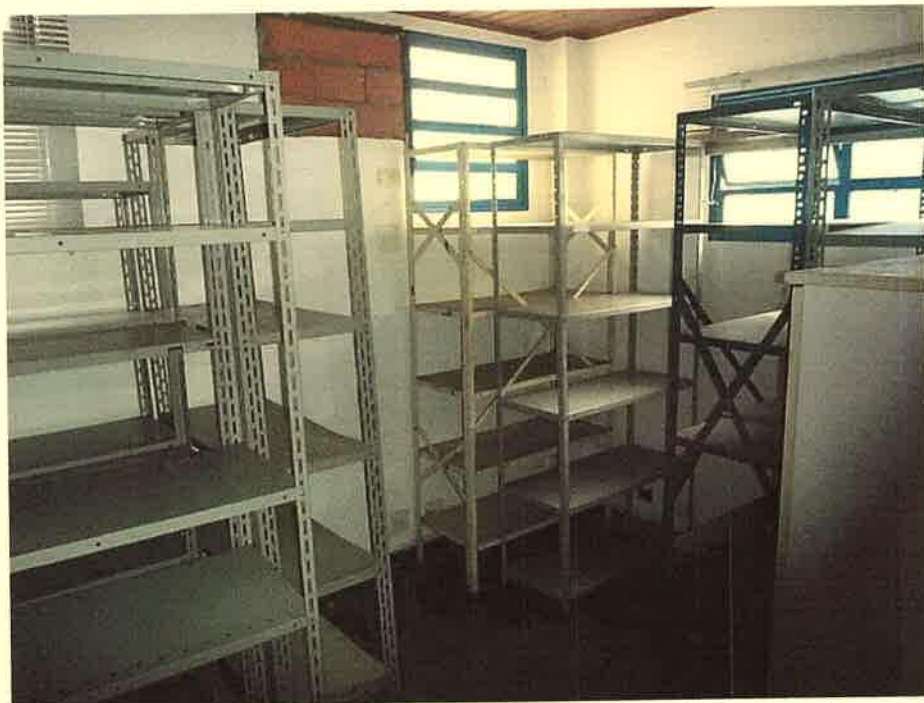
FOTO 14

- PISO:** Cerâmico.
PAREDE(S): Pintura látex sobre argamassa.
TETO: Madeira.
PORTA(S): Madeira. Giro de 1 folha (dobradiças).
JANELA(S): Madeira com vidro. Basculante.

VISTA DA SALA.

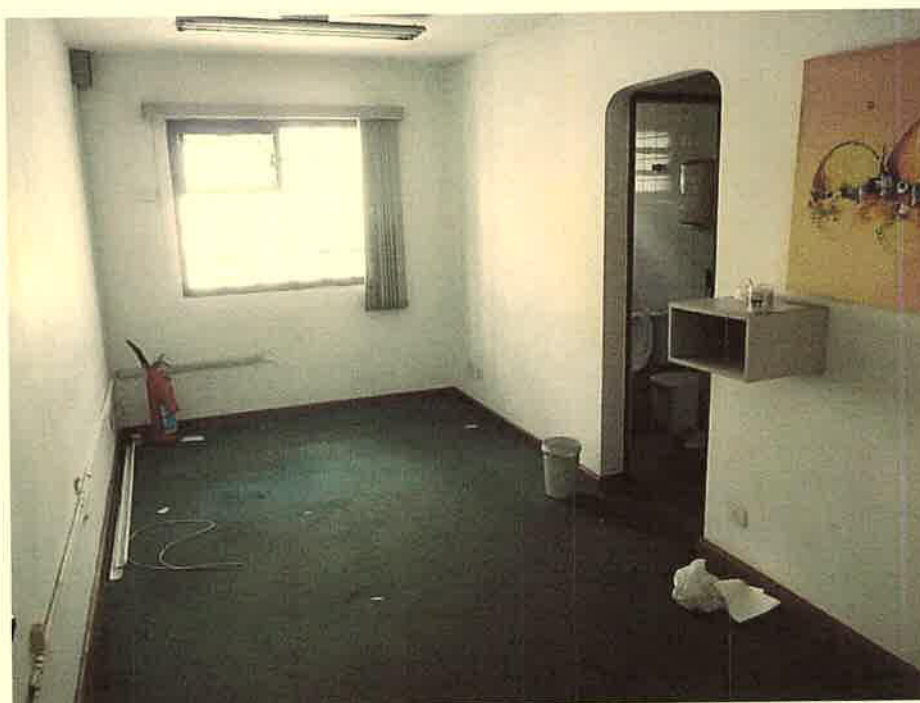
FOTO 17

- PISO:** Carpete.
- PAREDE(S):** Pintura látex sobre argamassa.
- TETO:** Pintura látex sobre argamassa.
- PORTA(S):** Madeira.
Giro de 1 folha (dobradiças).
- JANELA(S):** Alumínio com vidro.
Basculante.

VISTA DA SALA.

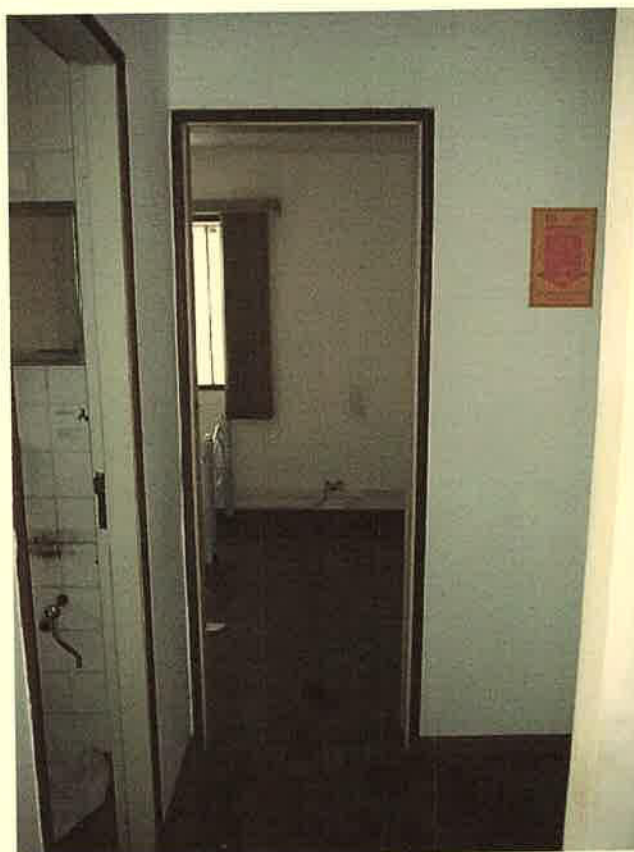
FOTO 18

- PISO: Carpete.
PAREDE(S): Pintura látex sobre argamassa.
TETO: Pintura látex sobre argamassa.
PORTA(S): Madeira.
Giro de 1 folha (dobradiças).
JANELA(S): Sem janela(s).

VISTA DO CORREDOR DE ACESSO AOS DORMITÓRIOS.

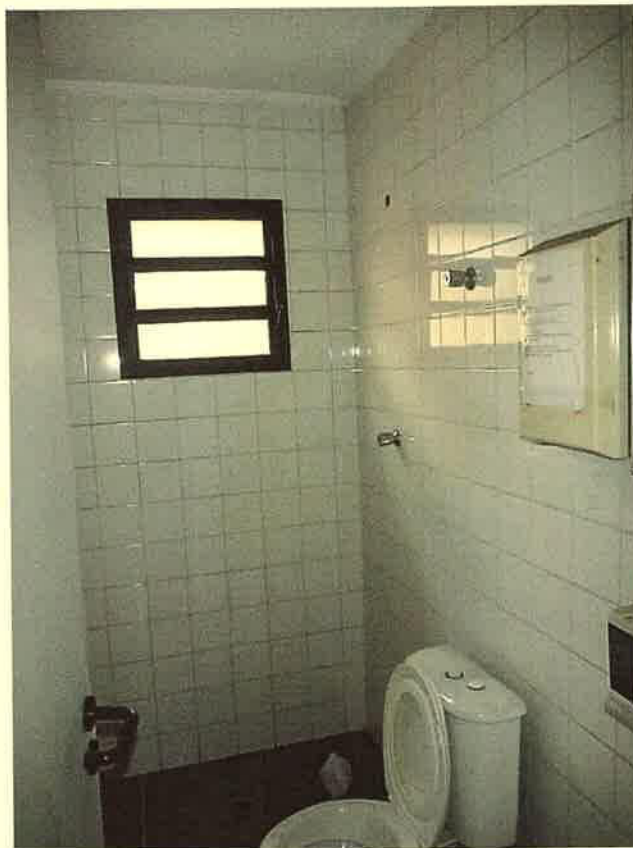
FOTO 19

- PISO: Cerâmico.
PAREDE(S): Azulejo até o teto.
TETO: Pintura látex sobre gesso.
PORTA(S): Madeira.
Giro de 1 folha (dobradiças).
JANELA(S): Alumínio com vidro.
Basculante.

VISTA DO BANHEIRO.

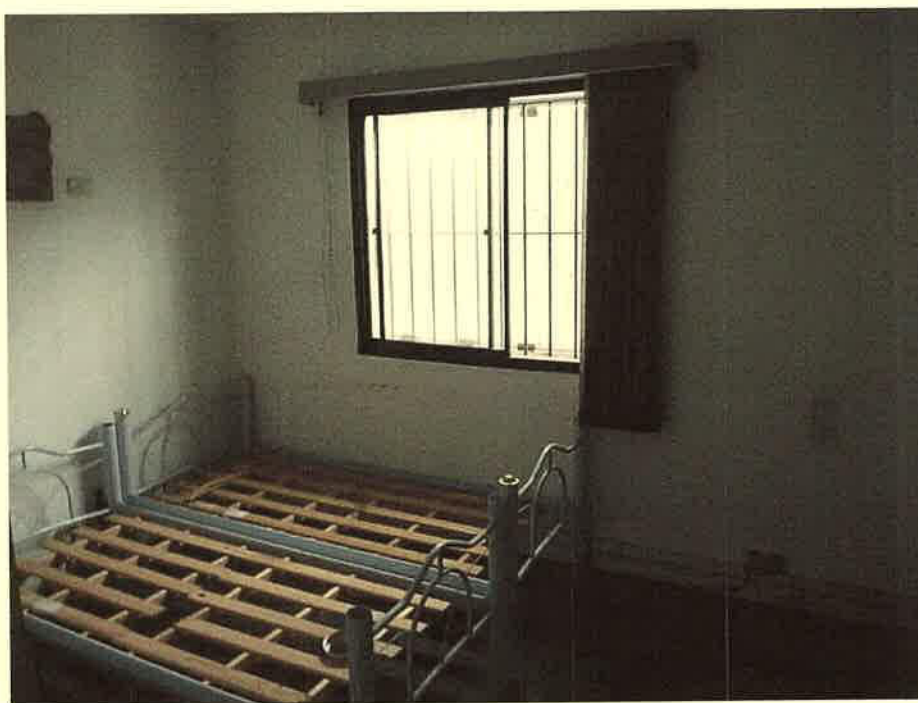
FOTO 20

PISO: Carpete.

PAREDE(S): Pintura látex sobre argamassa.

TETO: Pintura látex sobre argamassa.

PORTA(S): Madeira.
Giro de 1 folha (dabradiças).

JANELA(S): Alumínio com vidro.
Corredoiça.

VISTA DO DORMITÓRIO.

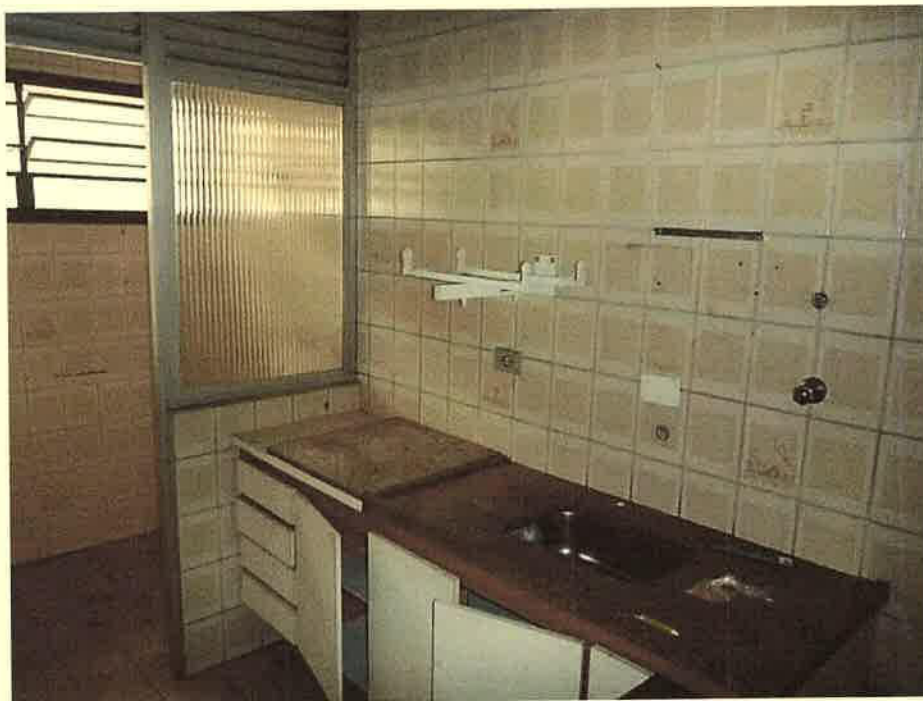
FOTO 21

PISO: Cerâmico.

PAREDE(S): Azulejo até o teto.

TETO: Pintura látex sobre argamassa.

PORTA(S): Madeira.
Giro de 1 folha (dobradiças).

JANELA(S): Alumínio com vidro.
Basculante.

VISTA DA COZINHA.

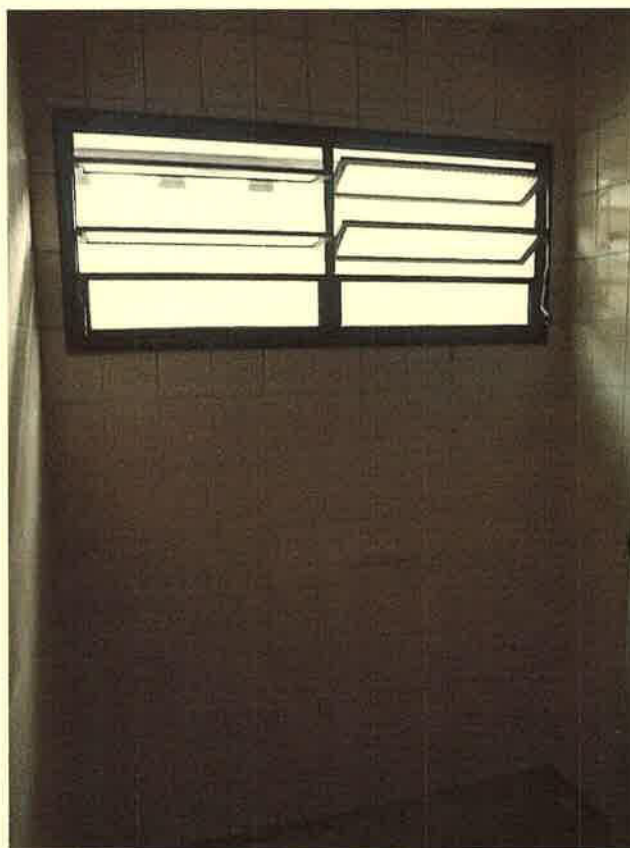
FOTO 22

- PISO: Cerâmico.
PAREDE(S): Azulejo até o teto.
TETO: Pintura látex sobre gesso.
PORTA(S): Vão livre.
Sem porta(s).
JANELA(S): Alumínio com vidro.
Basculante.

VISTA DA ÁREA DE SERVIÇO.

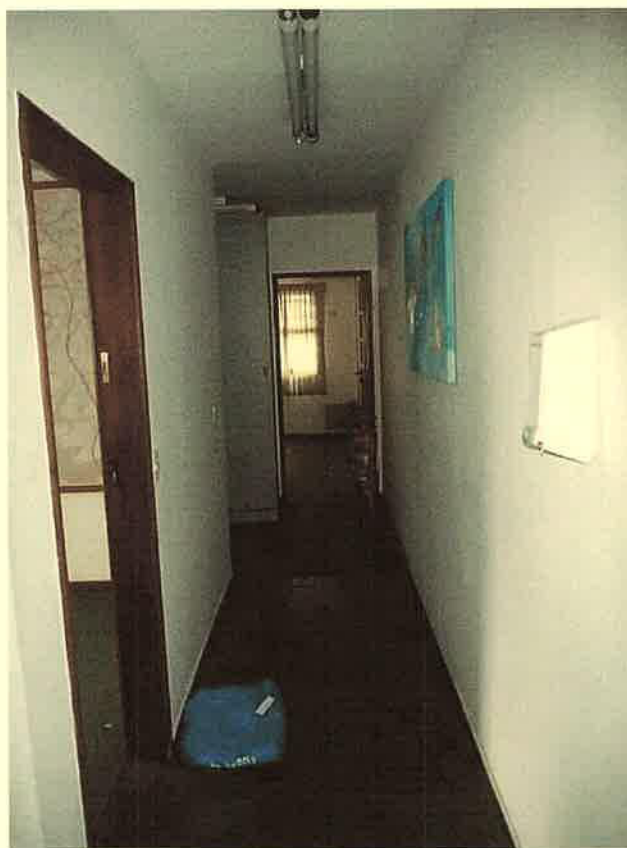
FOTO 23

- PISO: Cerâmico.
PAREDE(S): Pintura látex sobre argamassa.
TETO: Pintura látex sobre argamassa.
PORTA(S): Madeira.
Giro de 1 folha (dobradiças).
JANELA(S): Sem janela(s).

VISTA DO CORREDOR DE ACESSO ÀS DEPENDÊNCIAS INTERNAS.

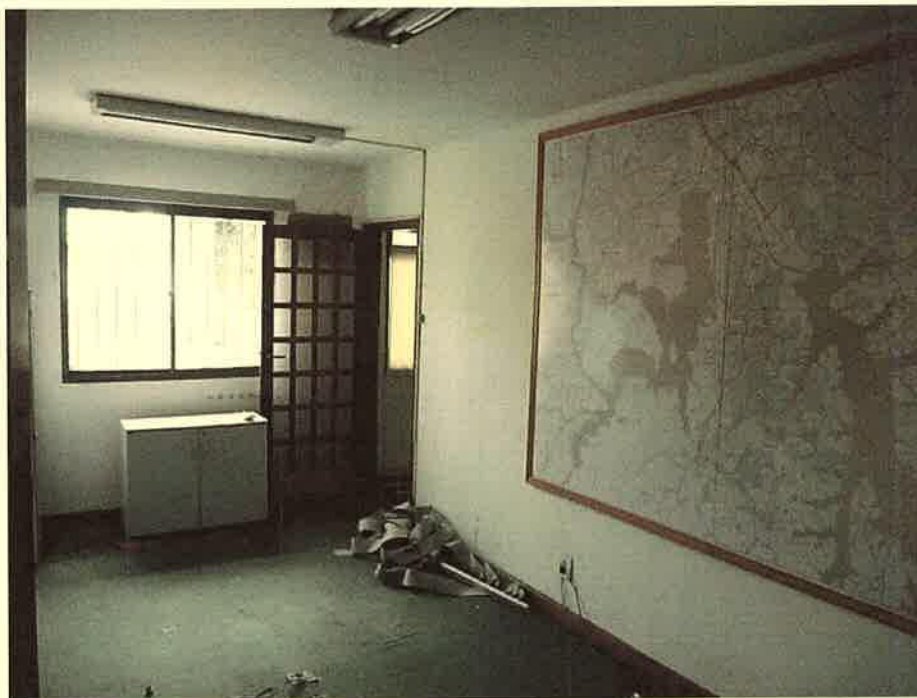
FOTO 24

PISO: Carpete.

PAREDE(S): Pintura látex sobre argamassa.

TETO: Pintura látex sobre argamassa.

PORTA(S): Madeira com vidro.
Giro de 1 folha (dobradiças).

JANELA(S): Alumínio com vidro.
Corredoiça.

VISTA DA SALA.

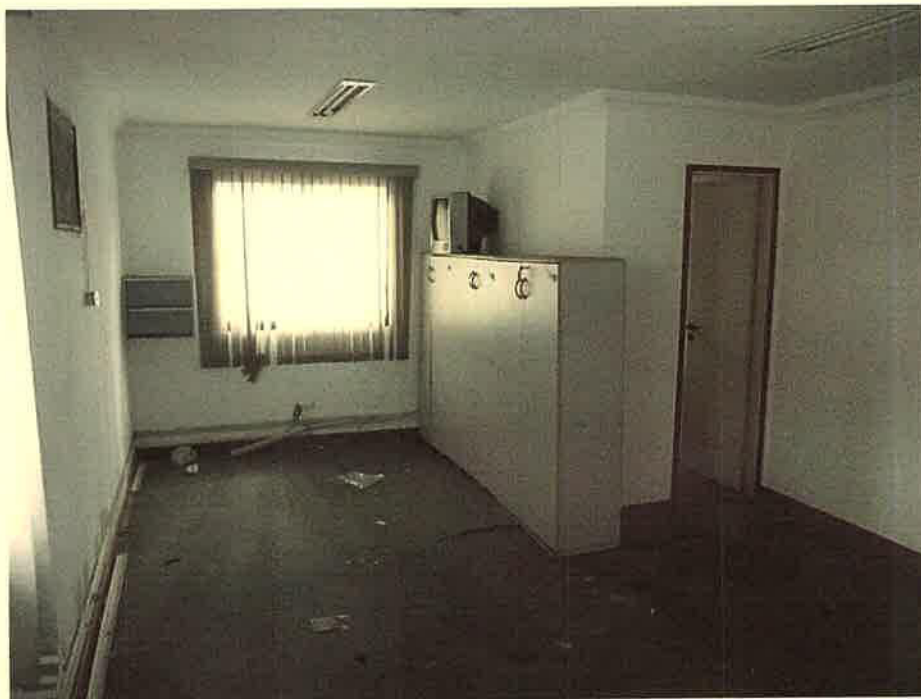
FOTO 25

PISO: Carpete.

PAREDE(S): Pintura látex sobre argamassa.

TETO: Pintura látex sobre gesso.

PORTA(S): Madeira.
Giro de 1 folha (dobradiças).

JANELA(S): Alumínio com vidro.
Corredoiça.

VISTA DE OUTRA SALA.

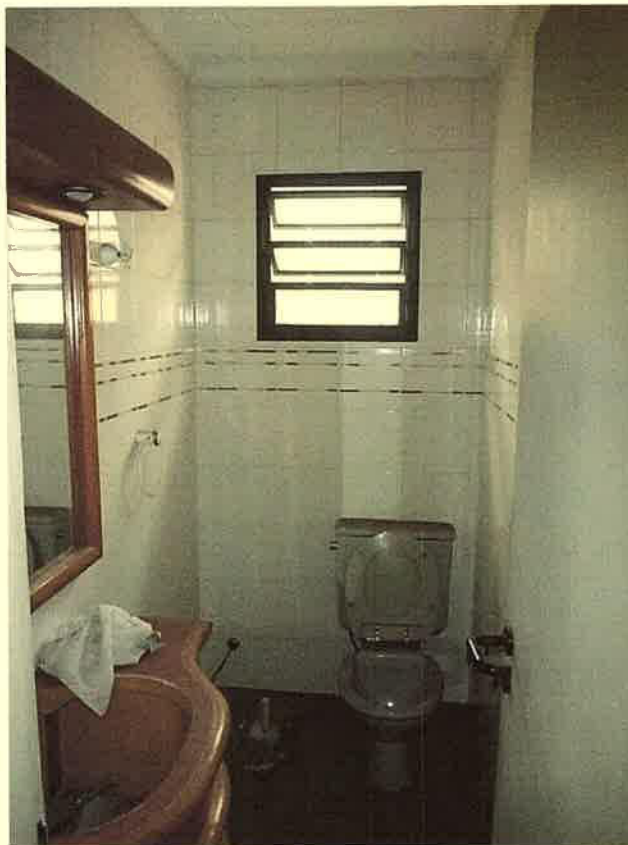
FOTO 26

- PISO: Cerâmico.
PAREDE(S): Azulejo até o teto.
TETO: Pintura látex sobre gesso.
PORTA(S): Madeira.
Giro de 1 folha (dobradiças).
JANELA(S): Alumínio com vidro.
Basculante.

VISTA DO BANHEIRO.

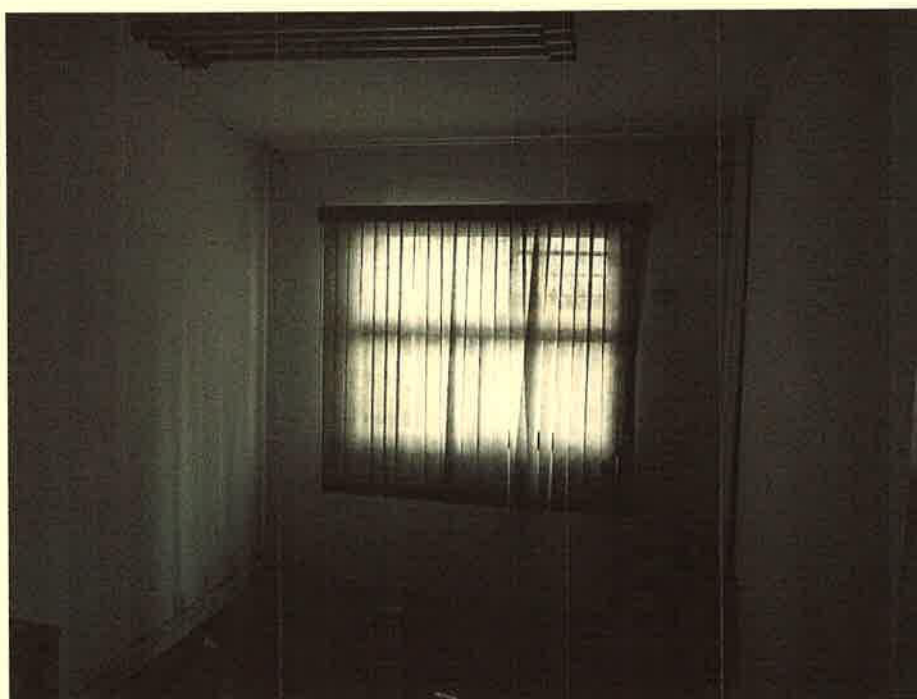
FOTO 27

PISO: Carpete.

PAREDE(S): Pintura látex sobre argamassa.

TETO: Pintura látex sobre gesso.

PORTA(S): Madeira.
Giro de 1 folha (dobradiças).

JANELA(S): Alumínio com vidro.
Corrediça.

VISTA DA SALA.

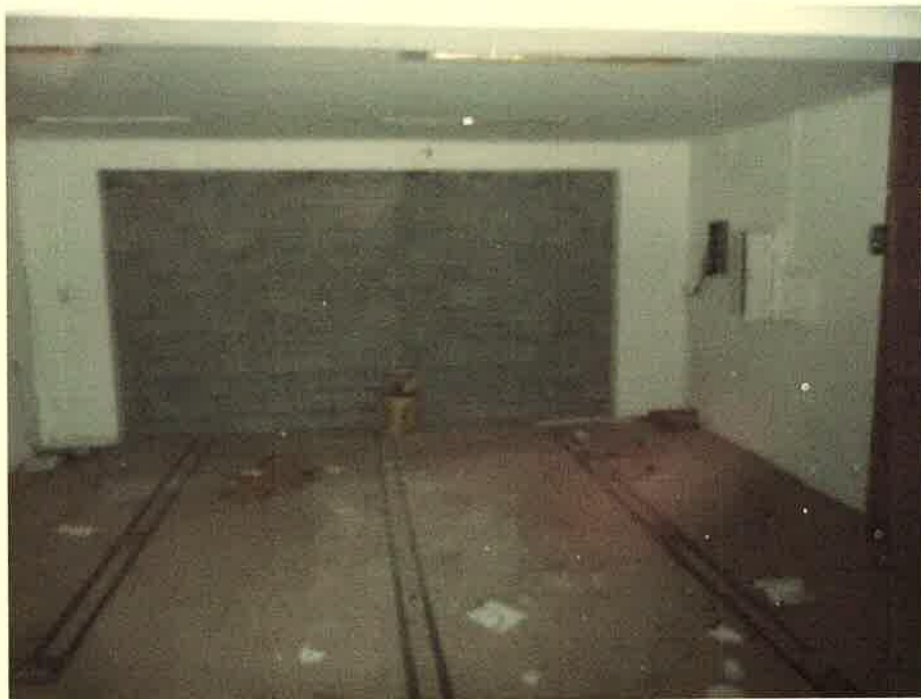
FOTO 30

PISO: Contra piso.

PAREDE(S): Pintura látex sobre argamassa.

TETO: Pintura látex sobre argamassa.

PORTA(S): Sem porta(s).
Sem porta(s).

JANELA(S): Sem janela(s).

VISTA DA GARAGEM.

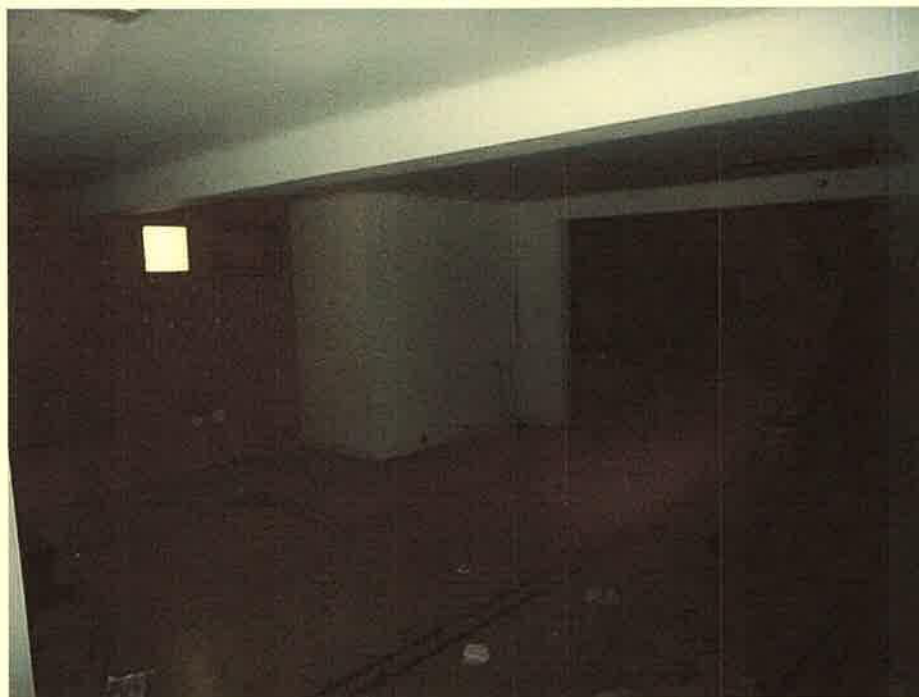
FOTO 31

- PISO: Contra piso.
PAREDE(S): Pintura látex sobre argamassa.
TETO: Pintura látex sobre argamassa.
PORTA(S): Sem porta(s).
Sem porta(s).
JANELA(S): Vidro.
Folha fixa.

VISTA DA GARAGEM.

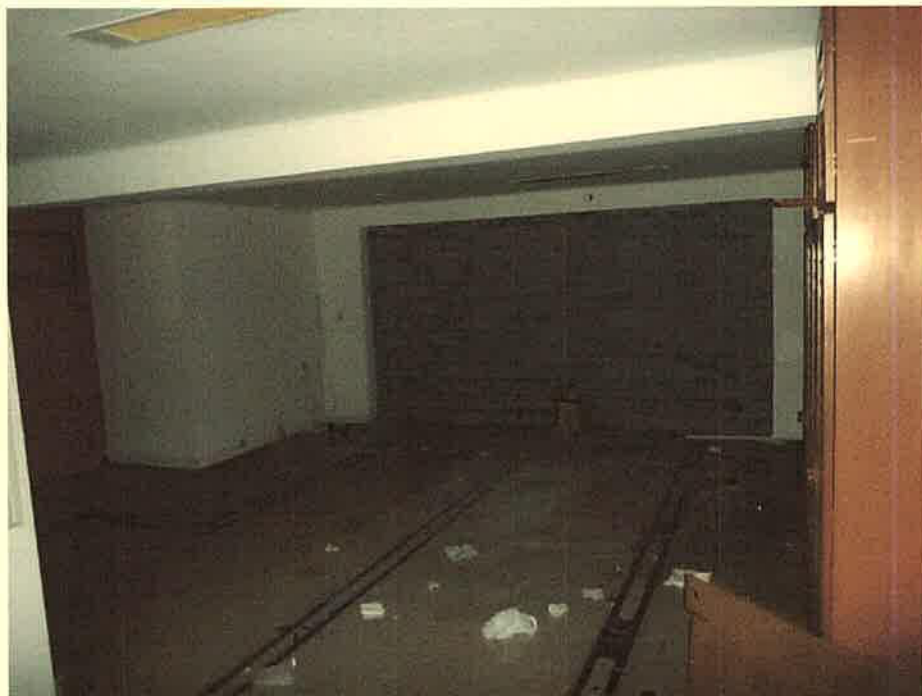
FOTO 32

- PISO: Contra piso.
PAREDE(S): Pintura látex sobre argamassa.
TETO: Pintura látex sobre argamassa.
PORTA(S): Sem porta(s).
JANELA(S): Vidro.
Folha fixa.

OUTRA VISTA DA GARAGEM.

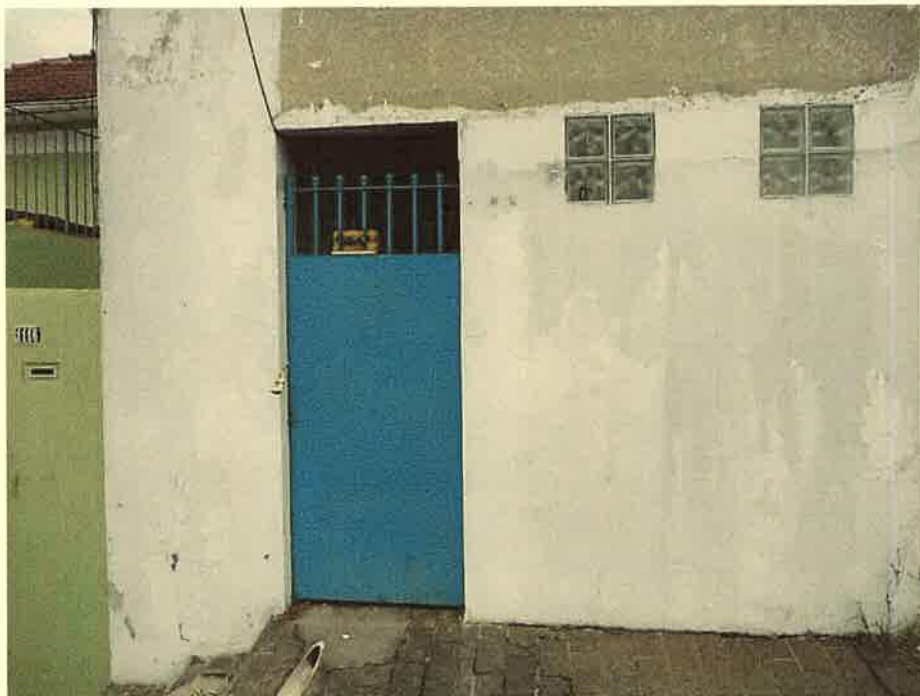
FOTO 38

VISTA DA PORTA DE ACESSO A CAIXA DE FORÇA.

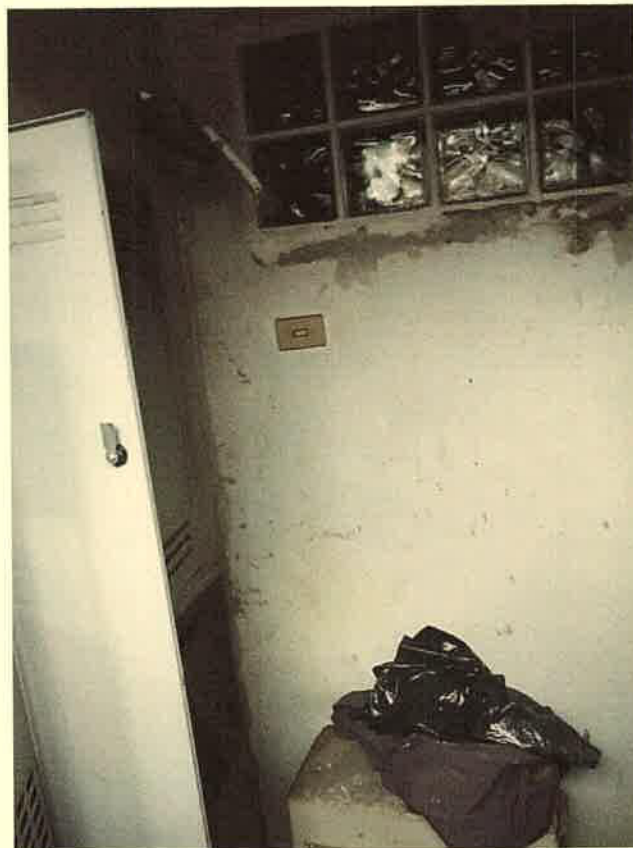
FOTO 39

VISTA DA SALA DA CAIXA DE FORÇA.
